PÅ HØYGIR I LAVBLOKK

OSLO POSTTERMINAL
– EN DOKUMENTASJON

Lavblokken – arkitektur og teknologi

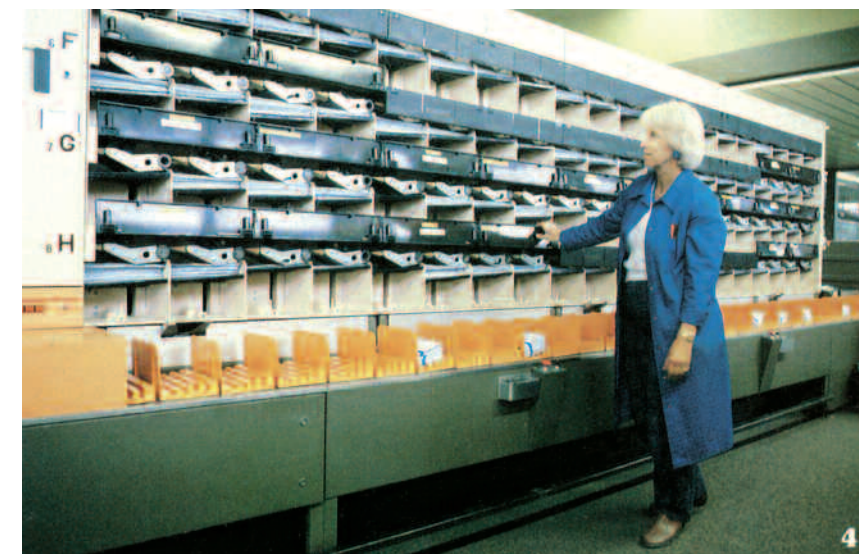
Brevsorteringsanlegget slik det sto i 4. etasje i 1980. Anlegget hadde ca. 180 uttak og kunne sortere ca. 20 000 brev i timen. Foto: Posten

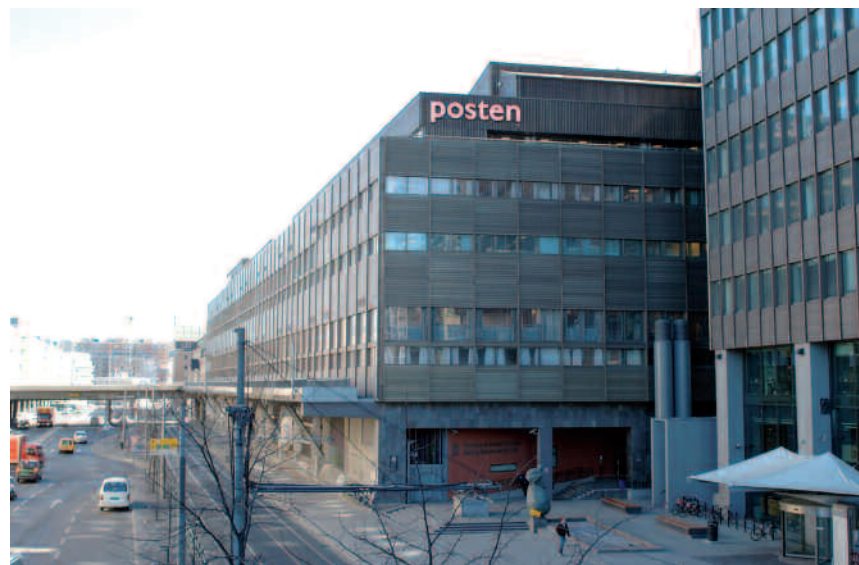
Bygningen sett fra vest med felles forplass til Høy- og Lavblokken. Fasaden er av ekstrudert aluminium. Valget av fasade ble gjort ut fra ønsket om et enkelt vedlikehold. Foto: Nils Midtbøen

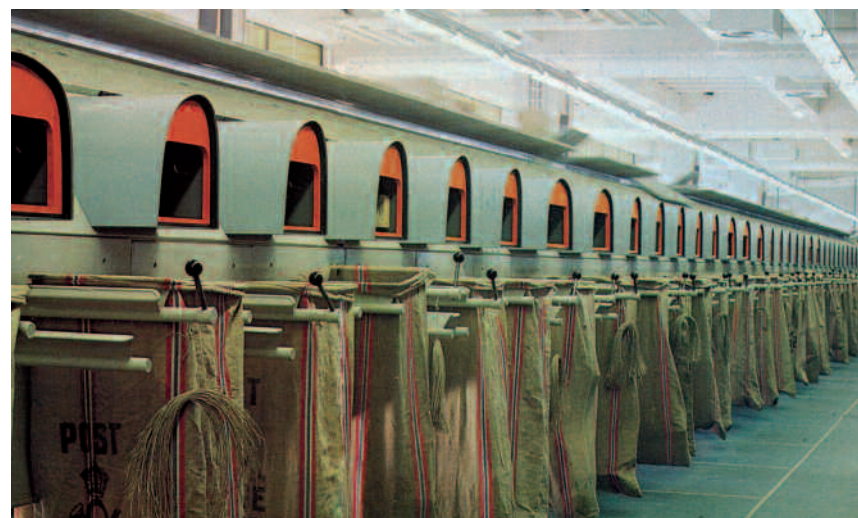
Norges første pakkesorteringmaskin ble installert i 2. etasje i Lavblokken og var 90 meter lang med 197 utkast og hadde 4 kodepult. Kapasiteten var ca. 5 000 pakker i timen. Foto:Posten

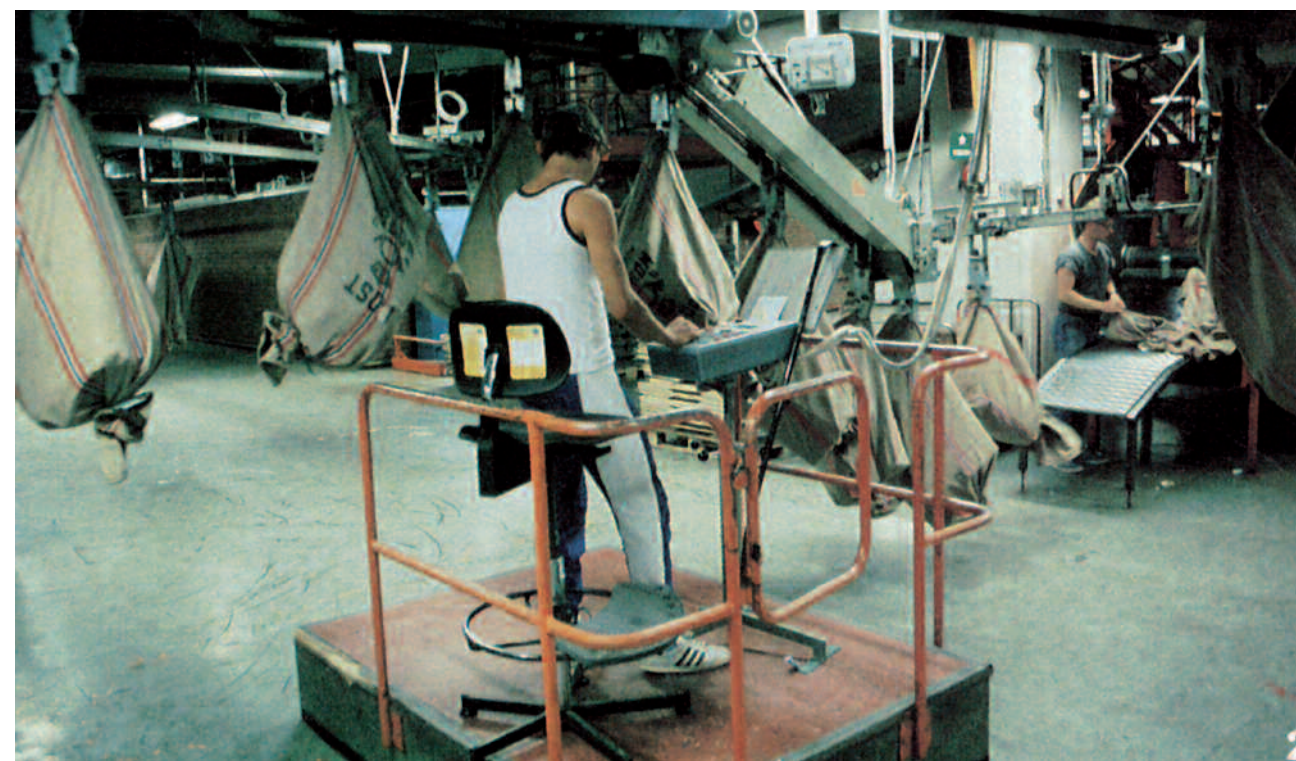
Sekkesorteringen i øvre kjeller var «hjerne» i transportsystemet. Postsekkene ble kodet til riktig bestemmelsessted. Foto: Posten

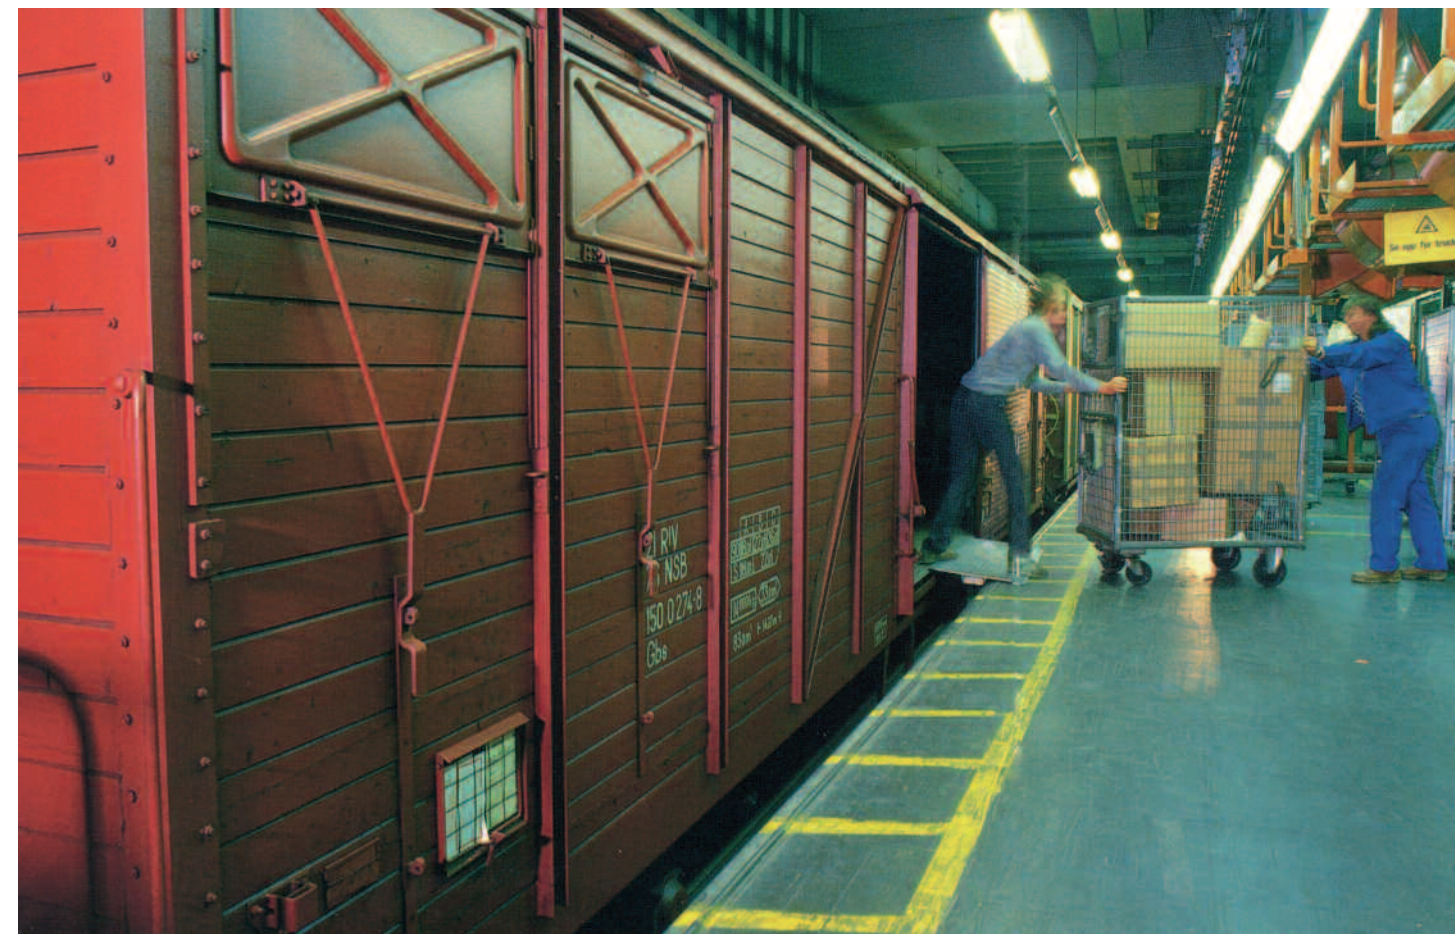
I 1976 gikk det togspor inn i 1. etasje i bygget. Bildet viser lossing av godsvogn. Sporene ble fjernet i 1994 i forbindelse med flyttingen av Pakkeavdelingen til Alnabru. Foto: Posten

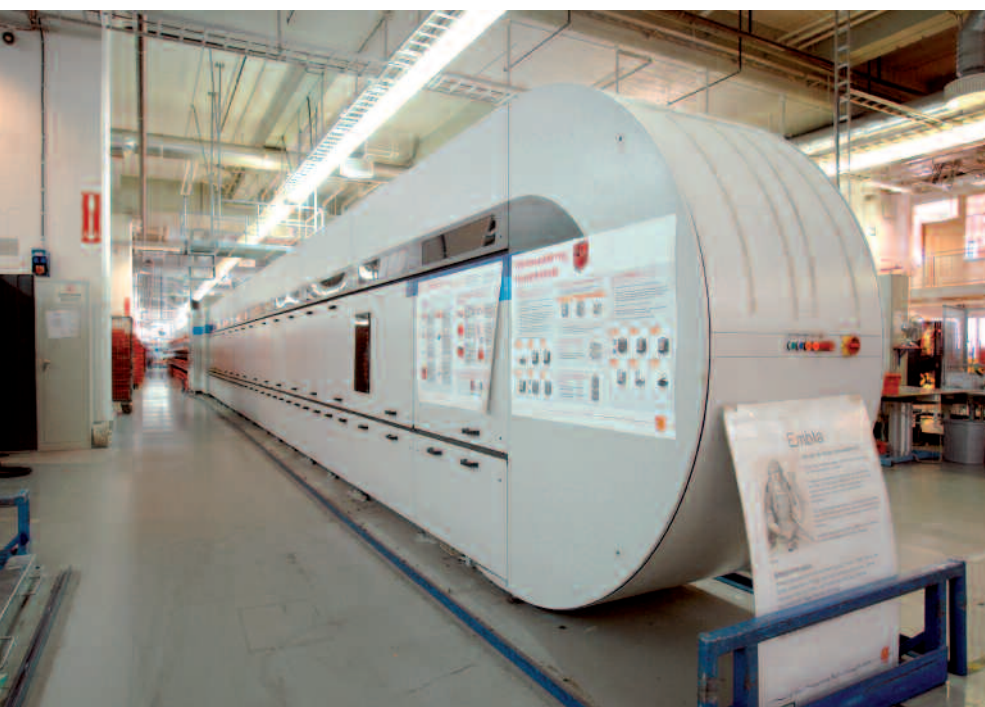
Storbrevmaskinen «Emma» står i dag i 4. etasje og er et bevis på den sterke automatiseringen av brevsorteringen som har skjedd siden 1976. Maskinen i sin form ligner på flytoget. Foto: Nils Midtbøen

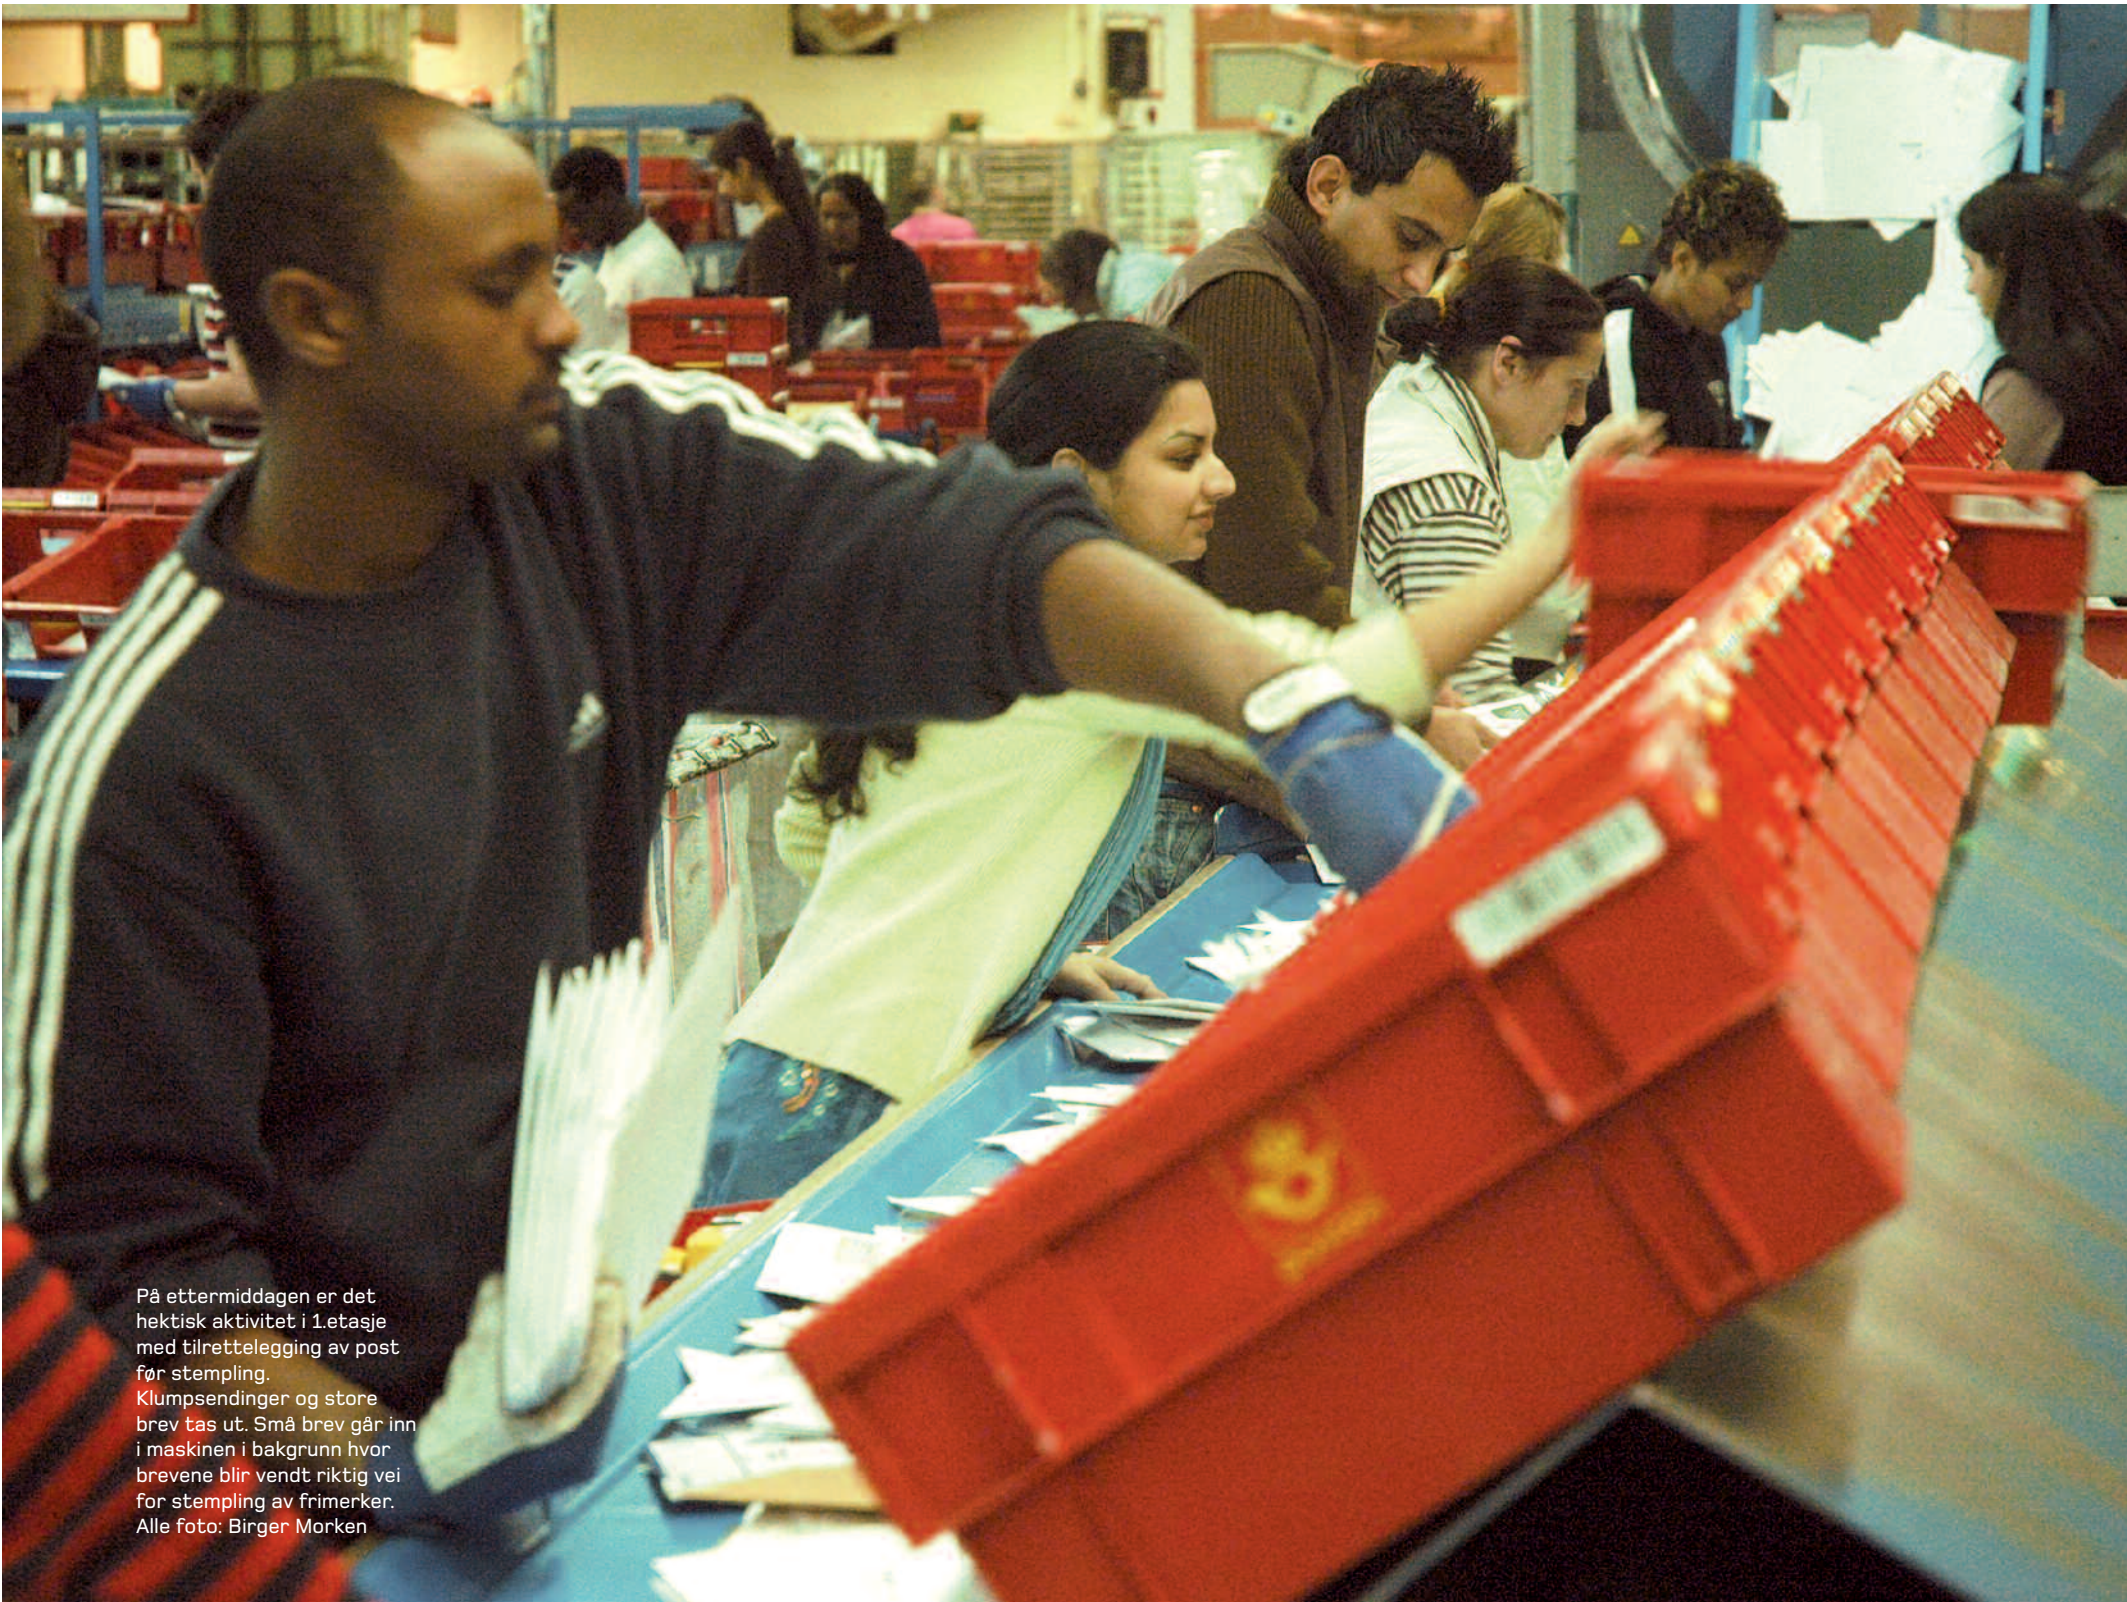
På ettermiddagen er det hektisk aktivitet i 1.etasje med tilrettelegging av post før stempeling. Klumpsendinger og store brev tas ut. Små brev går inn i maskinen i bakgrunn hvor brevene blir vendt riktig vei for stempeling av frimerker. Alle foto: Birger Morken

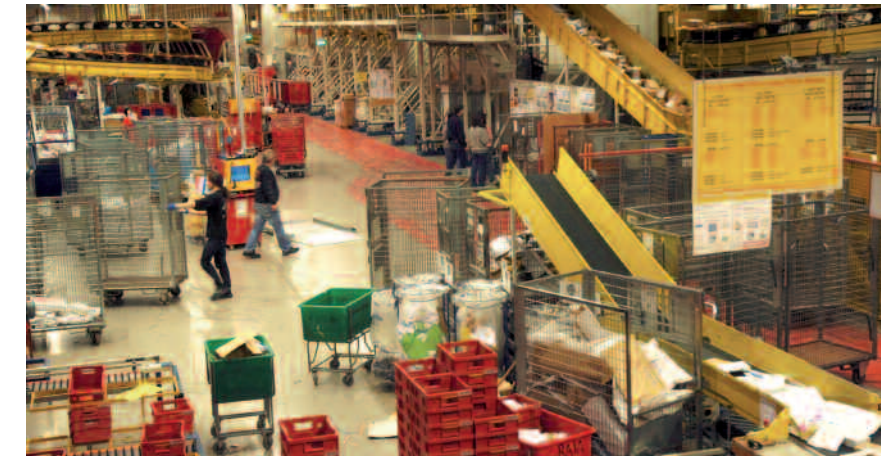
Oversiktsbilde av 2.etasje. Til høyre i bildet maskinen for sortering av klumpsendinger.

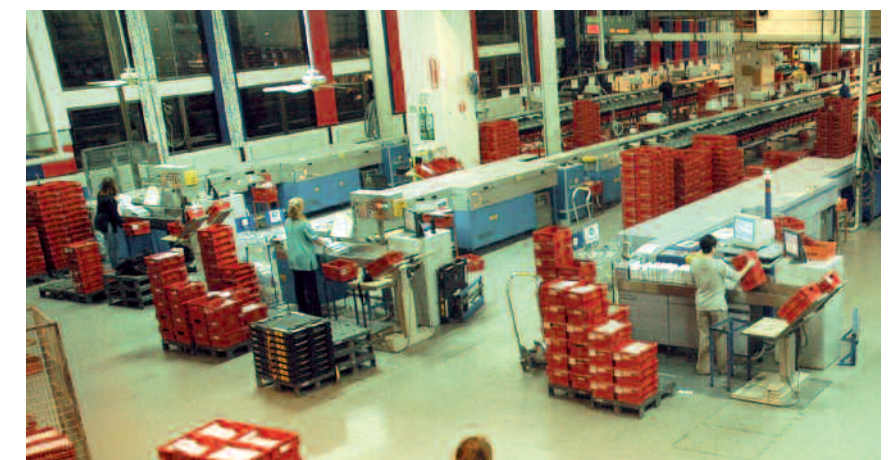
Bildet viser en del av maskinparken i 4.etasje. Det er i alt 13 maskiner for maskinell rute-klargjøring, 6 maskiner for grovsortering av små brev, 2 maskiner for sortering av store brev samt 1 maskin for finsortering av små brev.

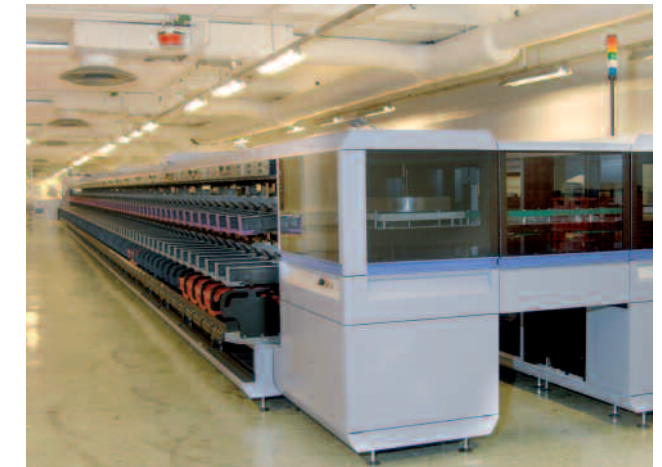
2. Nye brevsorteringsmaskiner innstalleres i øvre kjeller.

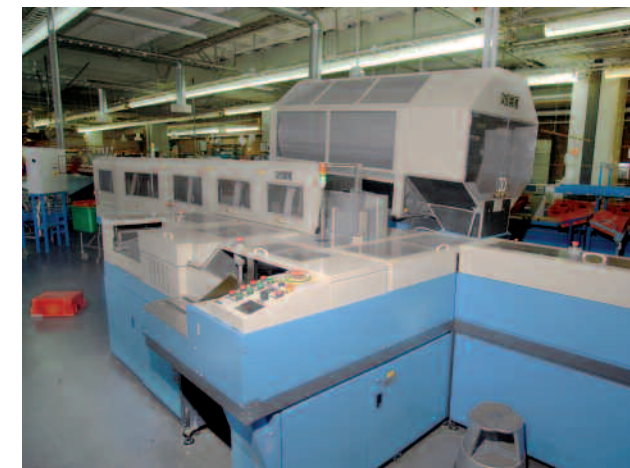
3. Maskin som tilrettelegger og stempler brev i 1. etasje.

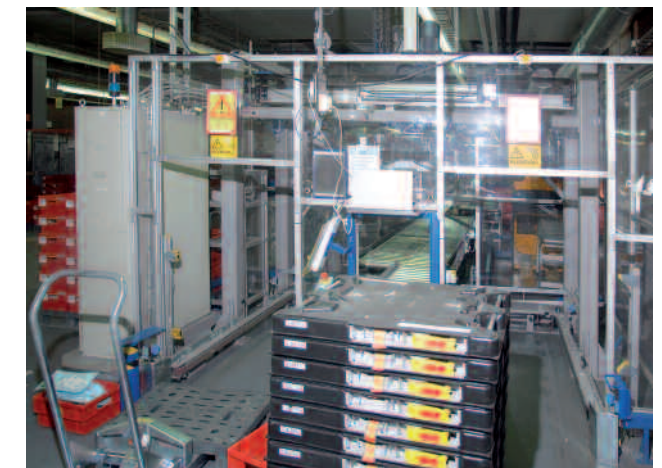
4. Lasterobot for tilrettelegging av brevkassetter i 1. etasje.

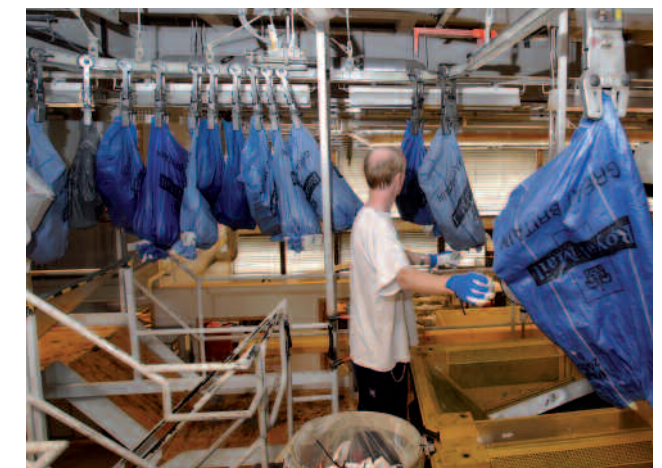
6. Sekketransportør for klummsendinger i 2. etasje.

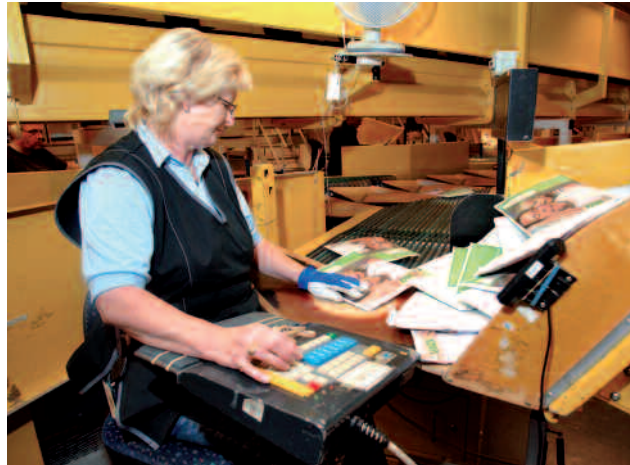
7. Kodestasjon ved klumpsorteringsanlegget i 2. etasje.
Alle foto: Nils Midtbøen

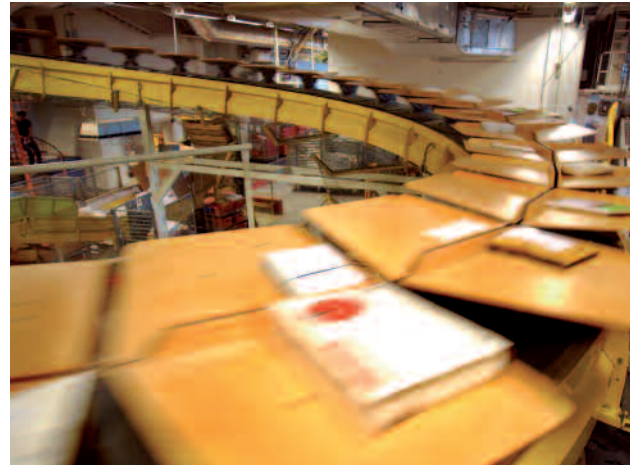
8. Transportbånd for sortering av kodede klumpsendinger i 2. etasje.

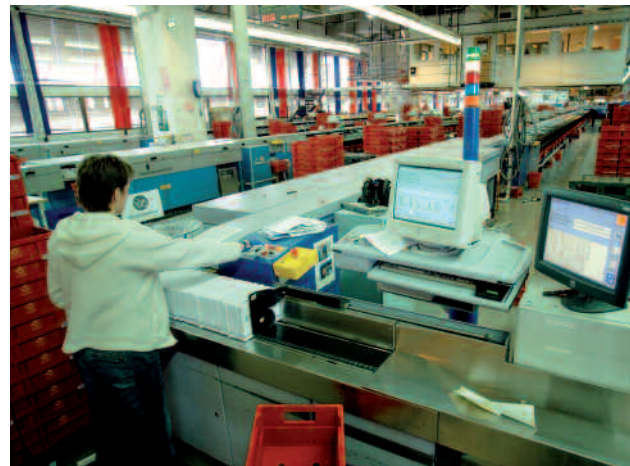
10. Grovsorteringsmaskin for små brev i 4. etasje.

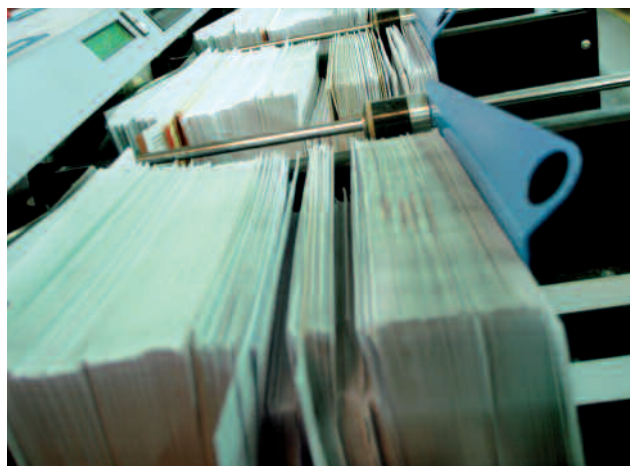
11. Uttak sorteringsmaskin for små brev i 4. etasje.

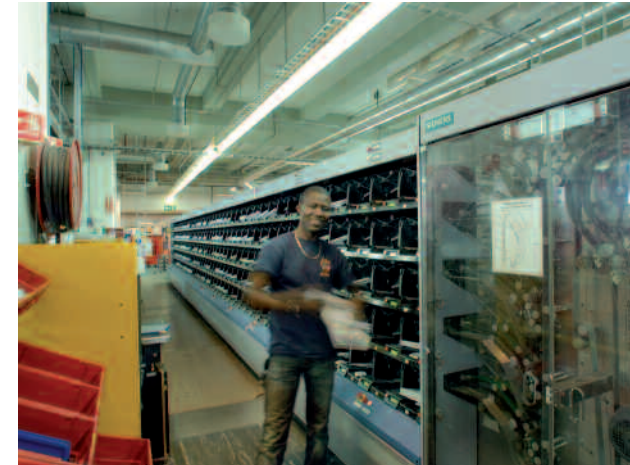
12. Maskinell finsorteringsmaskin i 4. etasje.

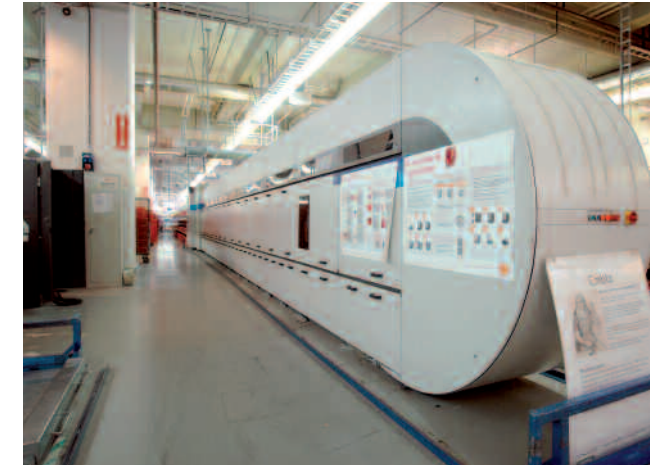
13. Sorteringsmaskinen «Embla» for sortering av store brev, 4. etasje.

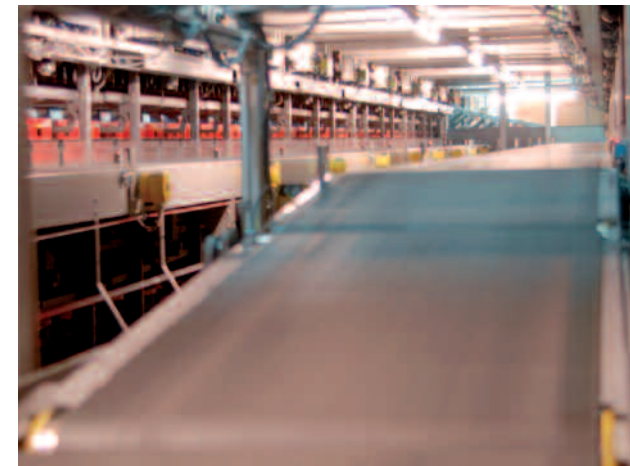
14. Storbrevmaskin i 4. etasje, sett fra innsiden.

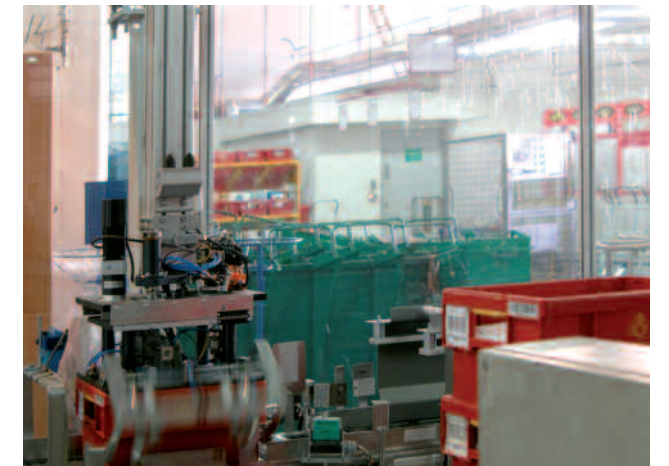
15. Anlegg med to lasteroboter for brevkassetter i 4. etasje.
